**KAWASAN KAUMAN MENARA KUDUS SEBAGAI CAGAR BUDAYA
ISLAM: CATATAN TERHADAP KEBIJAKAN PEMERINTAH
KABUPATEN KUDUS**

***Kauman Area in Kudus as an Islamic Heritage Site: Notes on Kudus Regional
Government's Policies***

Moh Rosyid

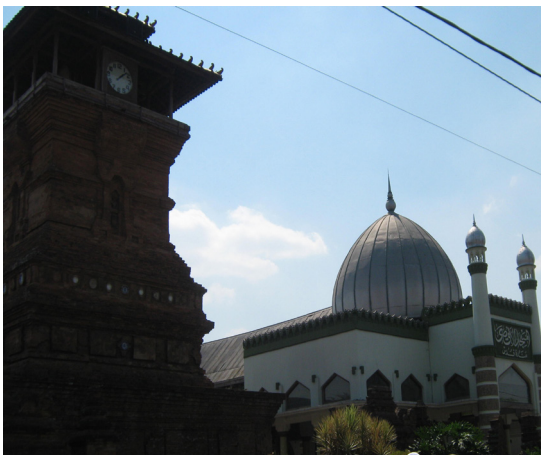
Gambar 1. Menara dan Masjid Al-Aqsha, Kudus
(Sumber: M. Rosyid, 2018)

Sunan Kudus membangun Masjid Menara saat itu bernama Loaram yang diubah menjadi Al-Manar atau Masjid Al-Aqsha, yang meniru nama masjid di Palestina. Masjid Menara Kudus mempunyai luas 1.723,84 m yang dibangun di lahan seluas 6.325 m. Tahun pembangunan menara tertulis dalam candra sengkala beraksara Jawa berbunyi *Gapura Rusak Ewahing Jagat*: yang berarti tahun 1609 J/1687 M. Pada 5 November 1933 M dilakukan perluasan serambi Masjid Al-Aqsha. Renovasi *pawastren* (untuk salat perempuan) dilakukan tahun 2011 dan renovasi tajug dilakukan tahun 2013.

Objek purbakala di lingkungan masjid berupa (1) dua gapura kembar gaya Hindu di serambi luar dan di dalam masjid (awalnya benteng pelindung masjid era kewalian), gapura *padureksan* (di luar masjid), gapura samping masjid, dan gapura tajug (sisi samping belakang masjid). Gapura kembar bagian dalam merupakan pintu masuk masjid. Terdapat menara bahan bangunannya batu bata merah, sirap, dan perekat batu bata dengan susunan selasar batu, kaki, tubuh bangunan, dan atap. Pada bagian kaki (dasar) menara terdapat ornamen geometrik berupa batu hiasan segi empat yang setiap ujungnya disambung hiasan segi tiga. Bentuk gapura serupa dengan pura. Menurut Pradisa, melekatnya budaya Hindu yang diadaptasi pada budaya Islam membentuk perpaduan budaya yang unik antara budaya Islam dengan Hindu (Pradisa, 2017), (Lihat Lampiran Gambar 3); (2) tempat wudlu (*padasan*) yang terdiri atas delapan pancuran (kran) hingga kini masih utuh; (3) tajug, tempat musyawarah

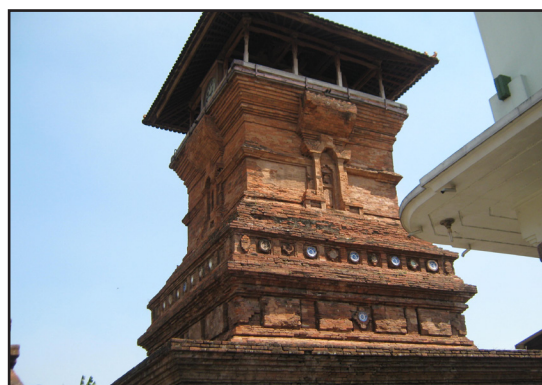
Gambar 2. Menara Masjid Al-Aqsha, Kudus
(Sumber: M. Rosyid, 2018)

Bentuk menara merupakan hasil akulturasi budaya Hindu dengan Islam. Tinggi menara 17/18 m dan luas 100 m². Pada era Sunan Kudus, menara digunakan *muadzin* untuk adzan salat. Menurut Munoz, candi merupakan sarana yang digunakan Raja Jawa dalam memertahankan kekuasaannya sehingga pembangunannya bersifat politis daripada religius. Candi juga menguatkan kekuasaan politik penguasanya (Munoz, 2009). Sebutan *candi* digunakan orang Jawa Tengah, masyarakat Sumatra menyebutnya *biaro*, warga Jawa Timur menyebut *cungkup*, yaitu tempat dewa dapat membuat dirinya “tampak” dengan desain candi itu sendiri (Tim Museum Ronggowarsito, 2004). Menara masjid berdasarkan inskripsi Arab Kuno (yang ada di mihrab Masjid Al-Aqsa) keberadaannya lebih dulu ada jika dibandingkan dengan masjid. Masjid didirikan tahun 956 H/1549 M dengan nama Masjid Al-Manar atau Al-Aqsa yang pernah direnovasi pada 1919, 1933, 1976, dan 1978. Masjid Menara Kudus seluas 1.723,84 m² di lahan seluas 6.325 m², terdapat dua gapura kembar gaya Hindu di serambi luar. Awalnya gapura merupakan benteng pelindung masjid di era wali. Panjangnya 548 cm, lebar 272 cm, tinggi 625 cm, lebar pintu 116 cm, dan tinggi pintu 271 cm. Gapura kembar bagian dalam merupakan pintu masuk masjid. Juga terdapat menara berukuran 10

m, tinggi 18 m, bahan bangunannya dari batu bata merah, sirap, dan perekat batu bata dengan susunan selasar batu, kaki, tubuh bangunan dan atap. Pada bagian kaki (dasar) menara terdapat ornamen geometrik yang berupa batu hiasan segi empat yang setiap ujungnya disambung hiasan segi tiga.

tembok menara dilakukan tahun 1880, 1913, dan 2014. Adapun rehab selasar menara dilakukan tahun 1933. Tim Balai Pelestarian Cagar Budaya (BPCB) Jawa Tengah, pada tahun 2014, memugar Menara Masjid Al-Aqsha Kudus dan melanjutkan pemugaran tahun 2011. Pemugaran pada 2013 dilakukan bagian mustaka atau atap serta sirap dan mengganti 3.000 buah batu bata yang rapuh di 28 lapis. Pemugaran pada Mei 2014 merevitalisasi batu bata yang 80 % rapuh diganti yang diganti baru. Terdapat 10 ribu batu bata yang diganti karena rapuh. Teknik penggantian dilakukan secara konvensional, yakni melepas satu per satu agar tidak mengganggu konstruksi. Pengerjaan dengan pola konsolidasi, yakni dari atas ke bawah karena medan yang sulit dan untuk kenyamanan peziarah. Untuk batu bata, relief yang klasik dan kondisinya rusak atau hilang dilakukan repro agar tidak menghilangkan nilai sejarah. Hasil temuan Tim BPCB Jateng dalam pemugaran Menara Kudus menyebutkan bahwa penyebab kerusakan konstruksi menara adalah getaran kendaraan bermotor yang melintas di depan menara. Koordinator pemugaran Menara dari BPCB Jateng, Rabiman, mengatakan bahwa dilakukan penggantian batu bata menara yang sudah rapuh dan pembuatan peredam getaran di bawah samping fondasi (“Pemugaran Menara Kudus,” 2014). Jaraknya selebar satu meter, digali, dan diberi batu kali dengan cor semen. Salah satu sudut konstruksi yang paling parah berada di sebelah timur yang letaknya berdekatan dengan akses jalan. Menurut tim, di sekitar Menara Kudus idealnya tidak diperkenankan dilewati kendaraan bermotor karena menimbulkan

getaran. Pada Juni 2014 dipugar tubuh menara bagian tengah hingga ke bawah, yakni mengganti 10.000 batang batu bata yang rapuh secara konvensional; menempelkannya dengan mencampur pecahan batu bata yang dilembutkan dan gamping untuk menghindari efek penggaraman dari semen. Kondisi menara terparah terdapat pada bagian tubuh di sebelah timur dengan tingkat kerusakan mencapai 60 % karena getaran kendaraan yang lalu lalang. Menara Kudus telah berumur 500 tahun sehingga disiapkan 10.000 bata yang bentuk dan kualitasnya mirip dengan batu bata aslinya yang terpasang. Batu bata baru itu dipesan di Desa Pasuruan, Kecamatan Jati, Kudus yang terbuat dari tanah lempung asli tanpa campuran dengan ukuran panjang 31 cm, lebar 15 cm, dan tebal 5 cm. Biaya pemugaran berasal dari APBN tahun 2013, yaitu sebesar Rp 419.469 juta. Anggaran APBN tahun 2014, yaitu sebesar Rp 300 juta. Ornamen Menara Kudus berbentuk piring, terbuat dari bahan keramik yang sebagian sudah tidak ada di tempat semula karena terlepas, tetapi juga ada yang masih menempel. Pada pemugaran tahun 1980-an ada yang ornamen dipasang tidak sesuai dengan posisi aslinya. Metode pemasangan ornamen dilakukan dengan adonan nonsemen agar tidak terjadi penggaraman. Setelah sebulan pembongkaran, pada akhir Juni 2014 puluhan ribu batu bata Menara Kudus diganti. Pada fase ini tim menghadapi masa sulit karena kondisi material (bata) lama mengalami tingkat kerusakannya cukup parah jika dibandingkan dengan bagian sebelumnya yang telah dipugar. Batu bata lama yang ukurannya sudah tidak beraturan dan banyak yang rapuh

kunjungan bagi wisatawan yang naik ke atas bangunan Menara Kudus, terutama bagian paling atas kepala menara. Hal ini, menurut BPCB Jateng, sebagian besar materialnya terbuat dari kayu, bukan dari batu andesit atau batu bata sehingga rentan rusak. Sebelum pemugaran pada September – Oktober 2014, ada 4 pilar

penyangga mustaka yang kondisinya miring 11 cm ke barat, setelah dipugar bisa kembali seperti semula. Agar kondisi

material kayu di bagian atas Menara Kudus tidak bergeser dari tempatnya, diberi pengikat pelat besi agar kuat. Konstruksi penyangga pilar dan material kayu hanya disatukan, tidak permanen, tetapi *knock down* dapat dibongkar dan pasang. Oleh karena itu, perlu kehati-hatian saat naik bagian atas.

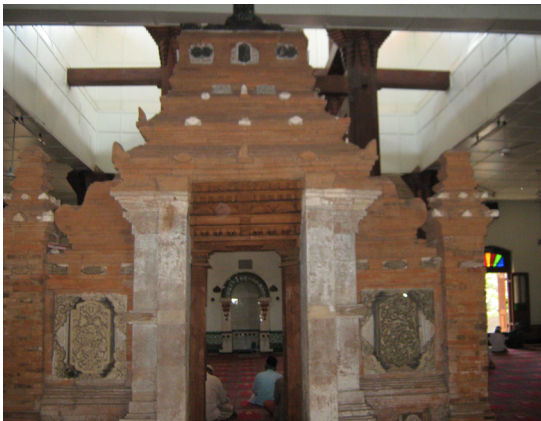
Gambar 3. Gapura/Pintu Kuno Masuk Masjid berada di dalam Masjid Al-Aqsha Menara Kudus (Sumber: M. Rosyid, 2018)
